医療事故情報収集等事業 第74回報告書のご案内

IV 再発・類似事例の分析

【1】MRI検査時の高周波電流のループによる熱傷（医療安全情報No.56）

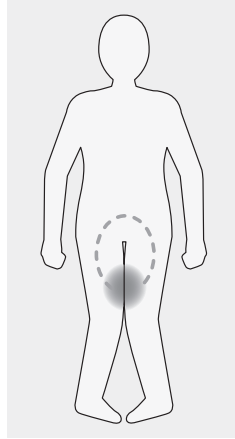
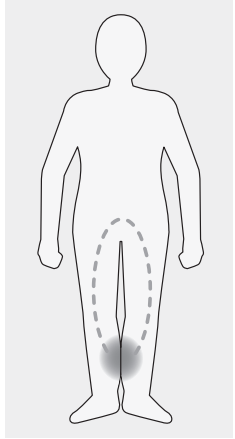
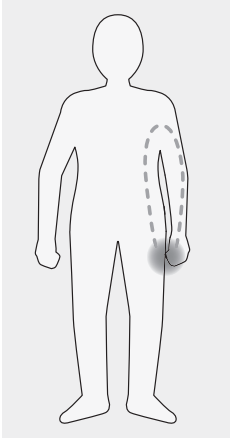
図表Ⅳ－1－7 熱傷の部位

熱傷の部位を示す。下肢に熱傷を生じた事例が多かった。

高周波電流のループ（点線）と熱傷の部位

両大腿内側	両下腿内側	左手母指側と左大腿部
件数	3	1	1
高周波電流のループ（点線）と熱傷の部位

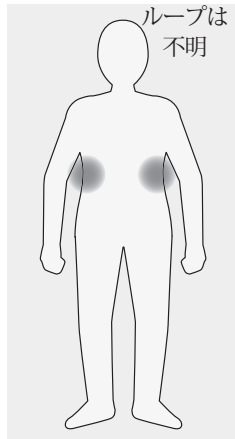
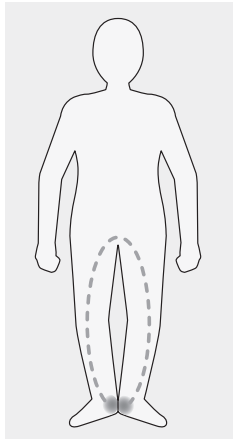
両側の季肋部	両踵部	
件数	1	1

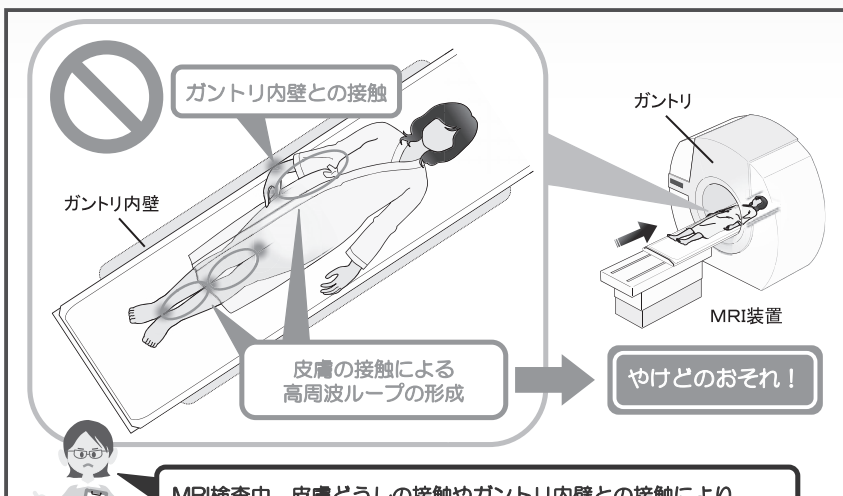
（事例4）MRI検査後、患者の大腿部内側にやけど（Ⅰ～Ⅱ程度）が発生していた。MRI検査中に、両大腿部の内側が接触していたことにより、高周波ループを形成した可能性があった。

MRI検査中、皮膚どうしの接触やガントリ内壁との接触により、誘導電流を生じ、接触部位でやけどが発生するおそれがあります。

- ポジショニング時に、患者の腕・脚等の皮膚どうしが接触していないことを確認すること。
- 患者に対して、検査中は体位を変えたりしないなど、動かないように十分伝えておくこと。

ガントリ内壁に接触させない！

腕や脚の間に隙間をあけて皮膚を接触させない！！
